清江蝴蝶崖风景区水布垭游客中心建设项目

水土保持设施验收报告

建设单位：恩施大清江国际旅游度假区有限公司

编制单位：恩施浚源水利水电工程技术有限公司

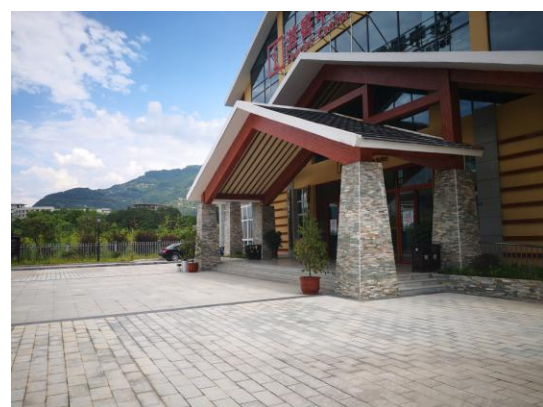
游客中心

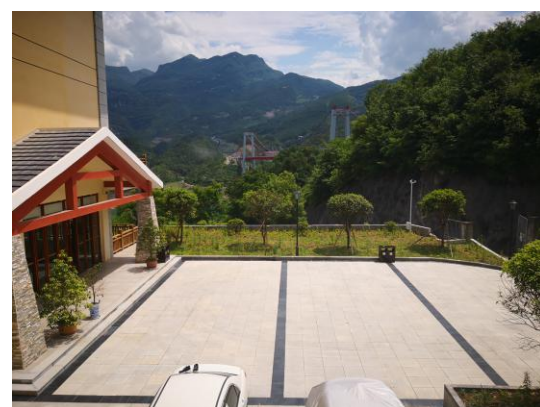
游客中心前广场

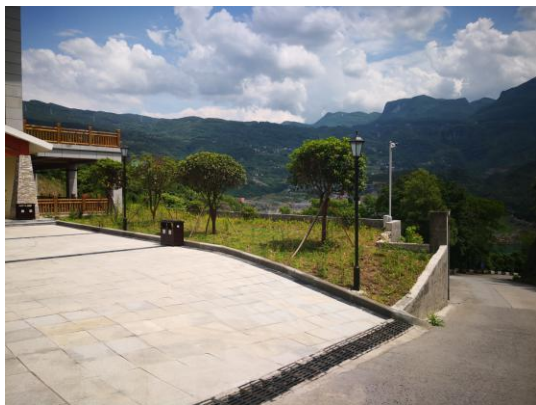
游客中心周边园林绿化

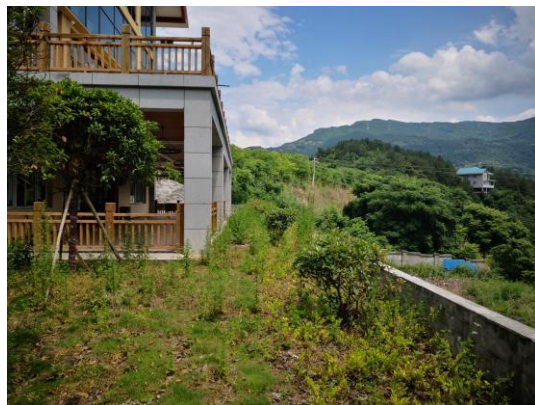
游客中心周边园林绿化

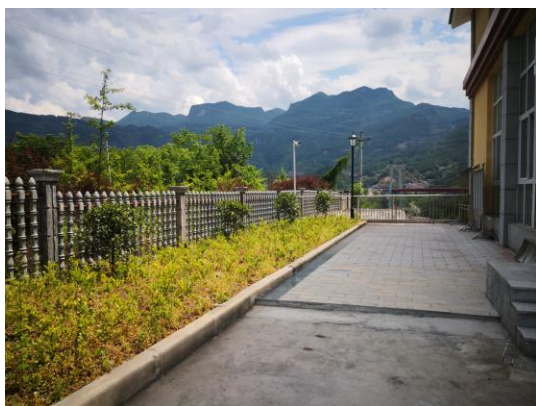
游客中心园林绿化

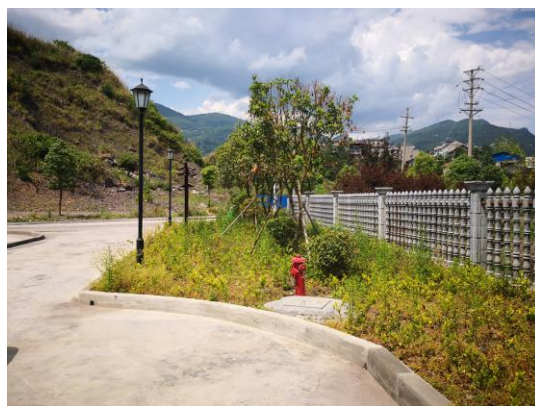
游客中心园林绿化

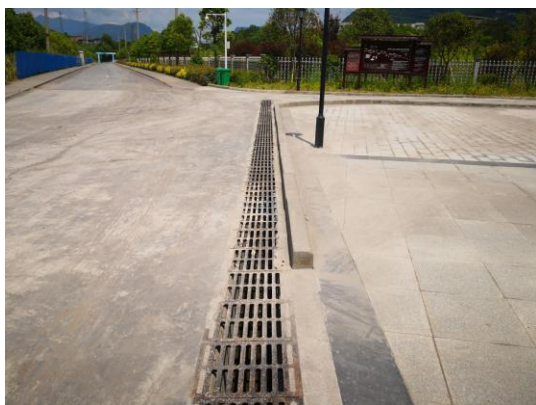
雨水排水沟

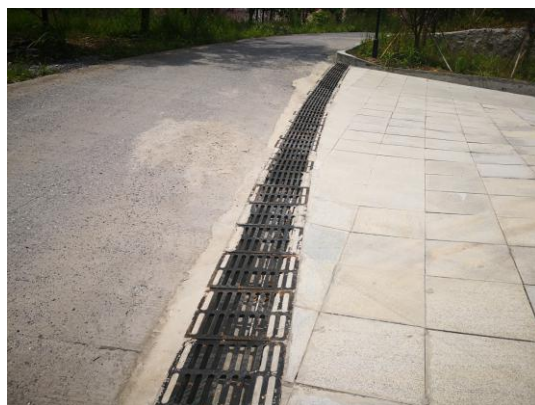
雨水排水沟

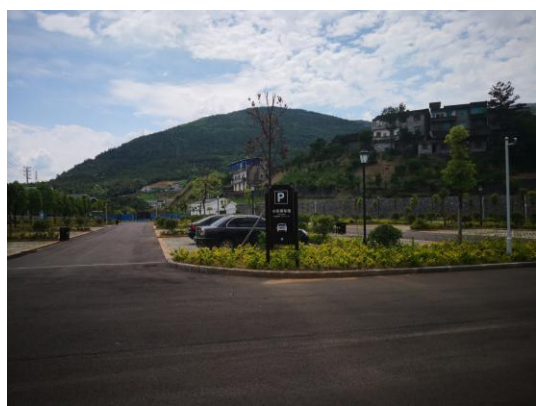
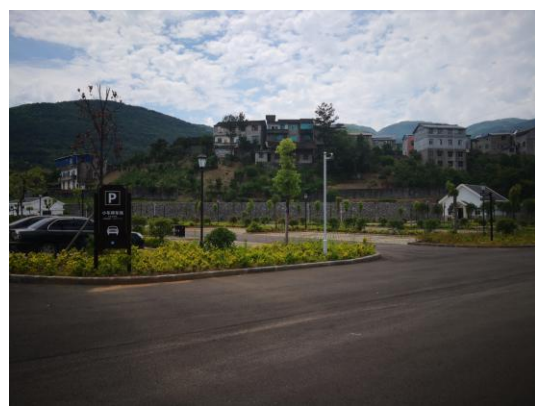
生态停车场

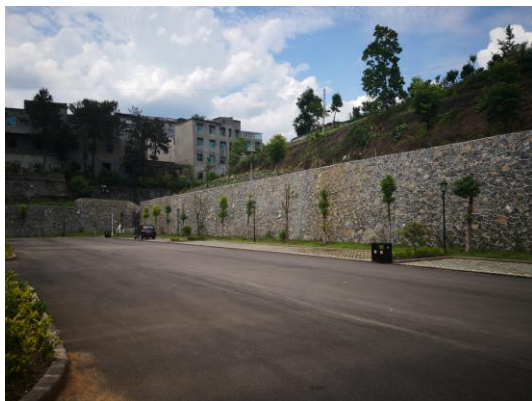
生态停车场

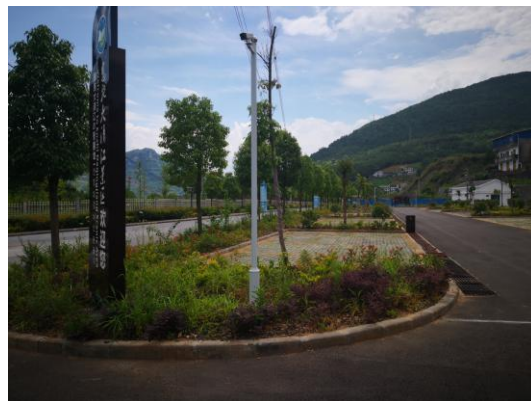
生态停车场周边挡墙

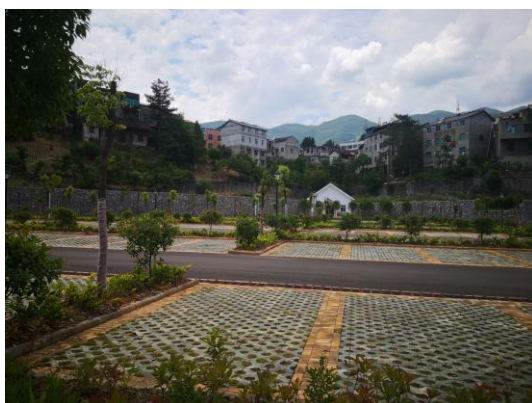
生态停车场内绿化

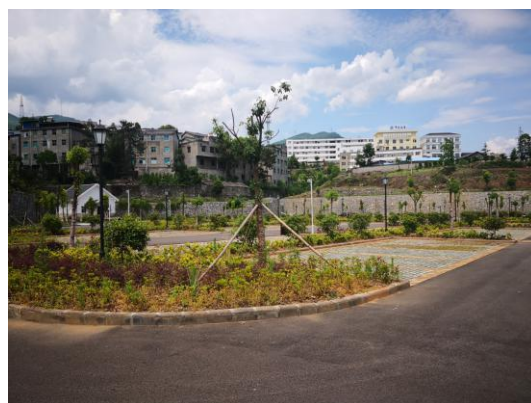
(1)道路及活动场地区：撒播草籽 0.14hm^2 (主要是停车位透水砖内撒播草籽)。

生态停车场停车位内植草

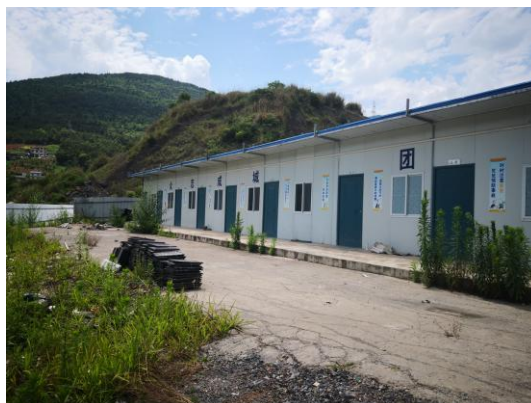
(2)本期工程的施工生产生活区布设在二期建设范围内,二期建设继续利用,因此本期未将施工生产生活区纳入验收范围,不计入本期防治责任范围。

施工生产生活区（利用后期永久用地）
